Revision B 3505

Aktuelles zum B 3505

Sommer 2020

Historische Eisenbahn Gesellschaft

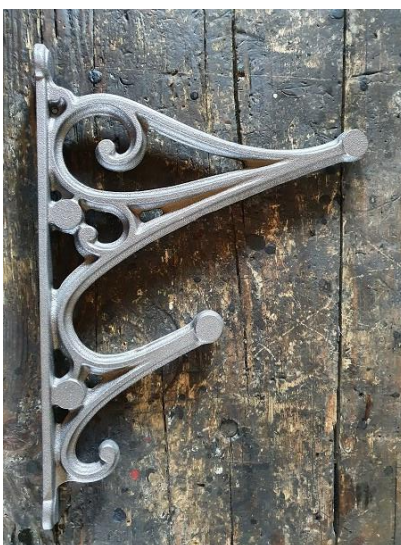
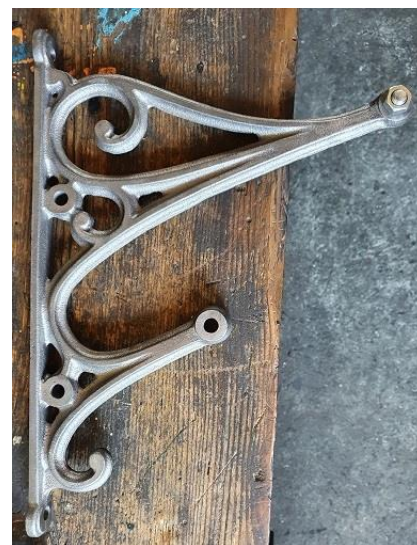
Die nachgegossenen Gepäckträgerkonsolen vor und nach dem Verbohren

Die nachgegossenen Gepäckträgerkonsolen sind eingetroffen und die Bearbeitung hat begonnen. Es müssen nun diverse Löcher für die Befestigungsschrauben und die Distanzstangen gebohrt und der Guss danach noch verputzt werden. Wieso Grauguss statt Bronze?

Nachforschungen anhand von Zeichnungen und Originalfotos haben gezeigt, dass Wagen der zweiten Klasse um 1915 Gepäckträger aus Grauguss hatten und die ursprünglich geplanten Bronzeträger eher die Ausnahme darstellten. Aus diesem Grund haben wir uns für die bei den SBB übliche Graugussversion entschieden.

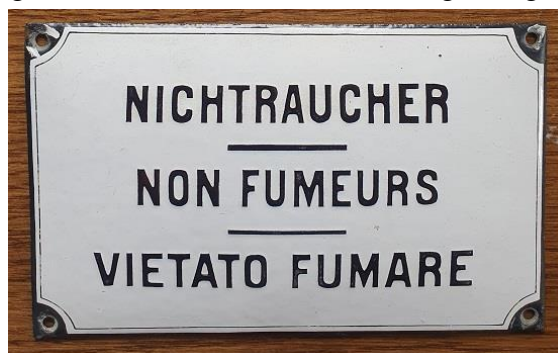
Emailschild, hier als Beispiel das Nichtraucherschild

Mittlerweile konnten erste Emailschilder für den B 3505 erworben werden. Wir werden wenn immer möglich originale Schilder anbringen. Kopien werden nur für Schildern welche nicht mehr, oder in nicht genügender Anzahl vorhanden sind angefertigt.

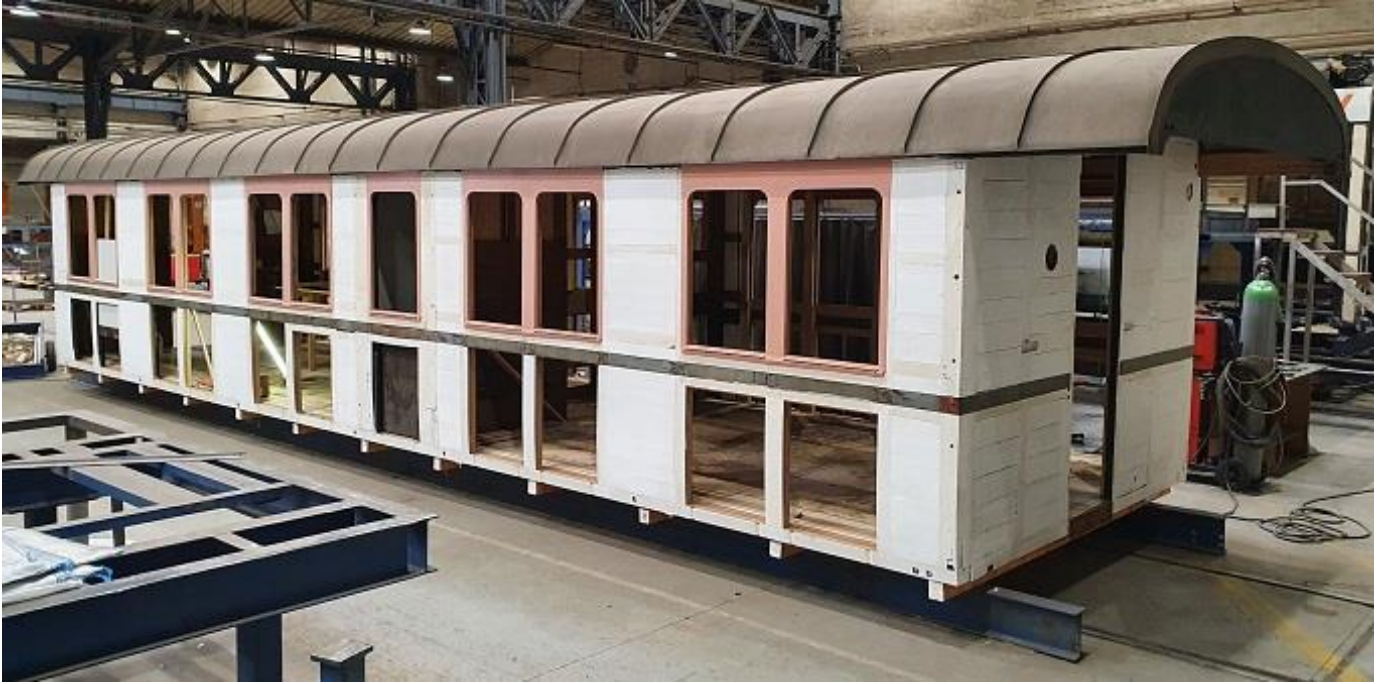
Die Arbeiten am Holzkasten sind beendet und die ersten Bleche montiert.

Die Arbeiten am Holzkasten sind beendet, es wurden bereits die ersten Bleche montiert. Der neue Fussboden ist eingebaut. Die beim Umbau zum Dienstwagen teilweise zerstörte Abteilmwand ist im Aufbau. Zurzeit werden gerade die Fensterhebeeinrichtungen eingebaut und angepasst.

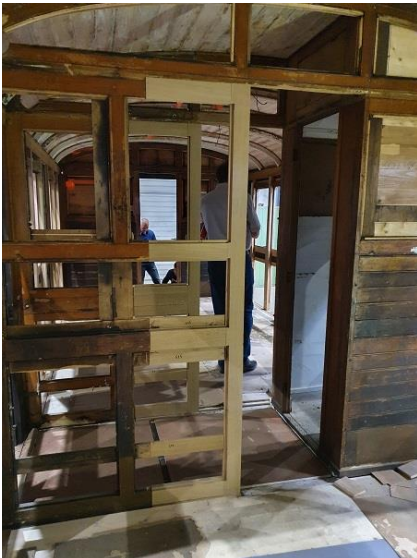
Die rekonstruierte Abteilmwand

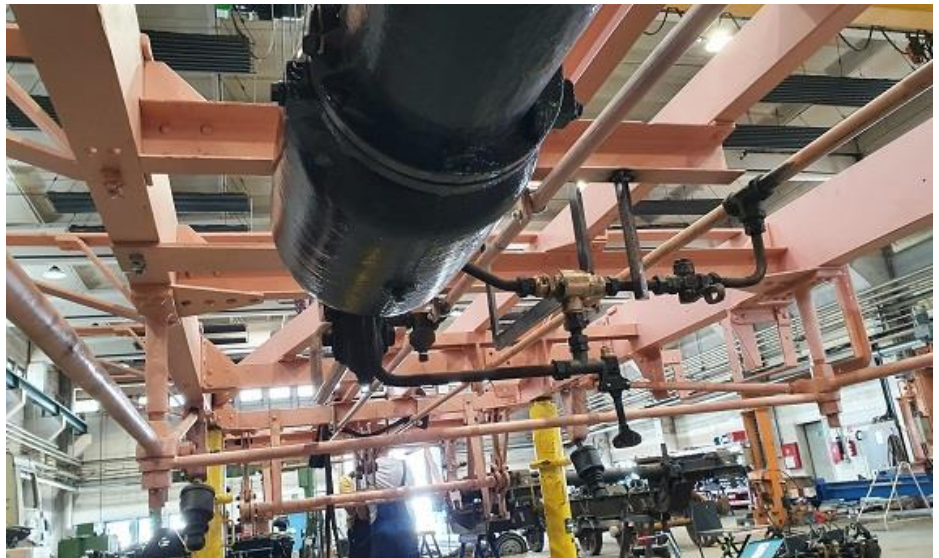
Auch die Bremsenrichtung kommt Stück für Stück zurück an ihren Platz.

Am Untergestell wurden bereits die meisten Anbauteile probemontiert und die Luftleitungen neu verlegt. Auch die Bremsenrichtungen gelangen nun Stück für Stück zurück an ihren Platz.
